サーマルスリーブの摩耗

Framatome社の経験と解決策により
お客様に最も効果的な保守戦略で
定検時間と全体コストを節約

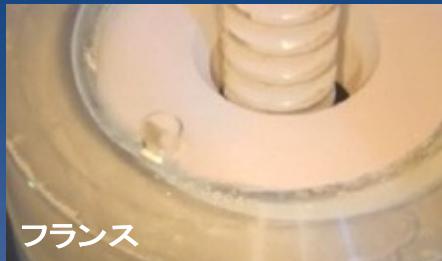
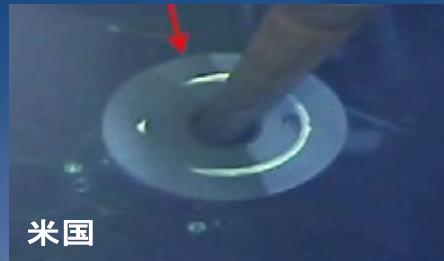
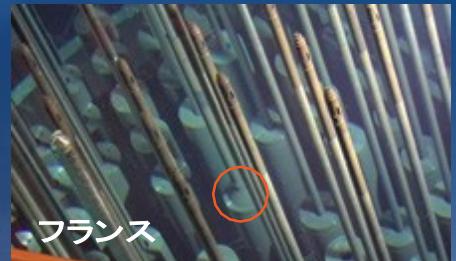
サーマルスリーブの事象

至近の事象により、サーマルスリーブの摩耗は流体誘起振動の結果であることが判明しました。サーマルスリーブフランジの摩耗は、上蓋の方向にサーマルスリーブが降下していることの証しです。摩耗によりサーマルスリーブフランジが制御棒駆動装置(CRDM)の動きを妨げ、最悪の場合サーマルスリーブの破損につながる場合もあります。

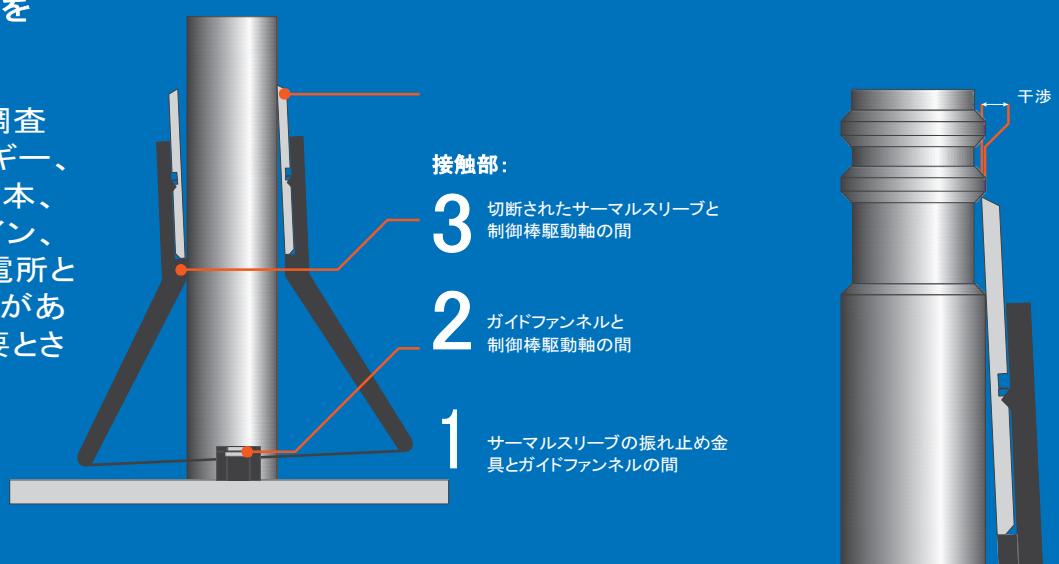
RVアダプタ底部におけるサーマルスリーブ
破断時のルースパーティクル解析

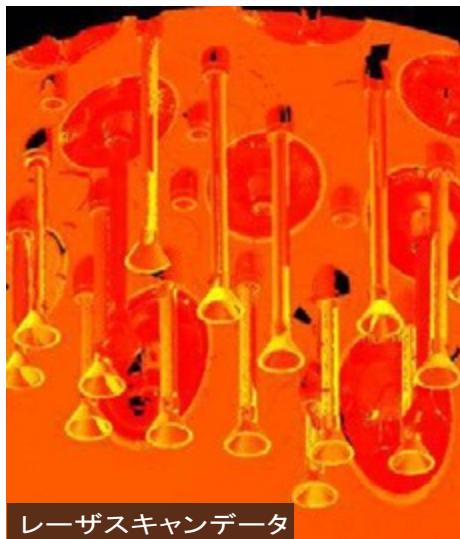
レーザスキャン

- レーザスキャン技術を使用して、起こりうる摩耗箇所を特定するための間接測定
- RV上蓋フランジの合わせ面に対するサーマルスリーブファンネルの底部の高さを測定
- 測定データと設計データを比較し、フランジの摩耗を特定
- 原子炉容器上蓋(RVH)を仮置スタンド上に設置し、その後装置を配備可能となる
- 実績: 2018~2019年の実績は15件以上。2020年に検討中又は計画中の件数は14件。更に、加えて米国及び南アフリカ共和国でも計画中。

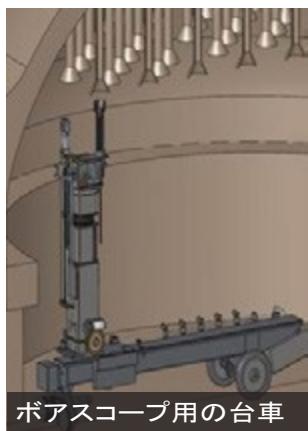
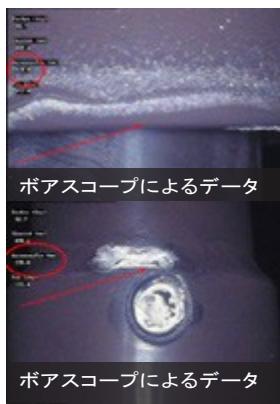
ボアスコープ検査

- 各スリーブの原型の設計高さと比較したサーマルスリーブの高さを測定
- 実績: 2018~2019年の実施完了件数は45件以上

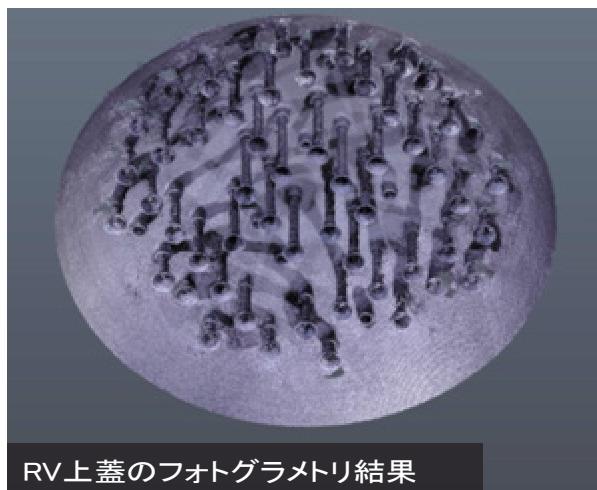
フォトグラメトリ

- 仮置スタンドの外側にある原子炉容器上蓋のシール面上の基準点をレーザトラッカーで測定
- 原子炉容器上蓋の下の基準点を特定のターゲットを用いて測定
- 原子炉容器上蓋の下にあるサーマルスリーブの写真をカメラで撮影
- 上蓋の基準点の3Dクラウドをデータを用いて作成することで、外側を分析
- 特定のソフトウェア及び手法を用いて、基準点のクラウド上のサーマルスリーブの高さを測定
- 実績: 2018~2019年のフランスでの実績は30件以上

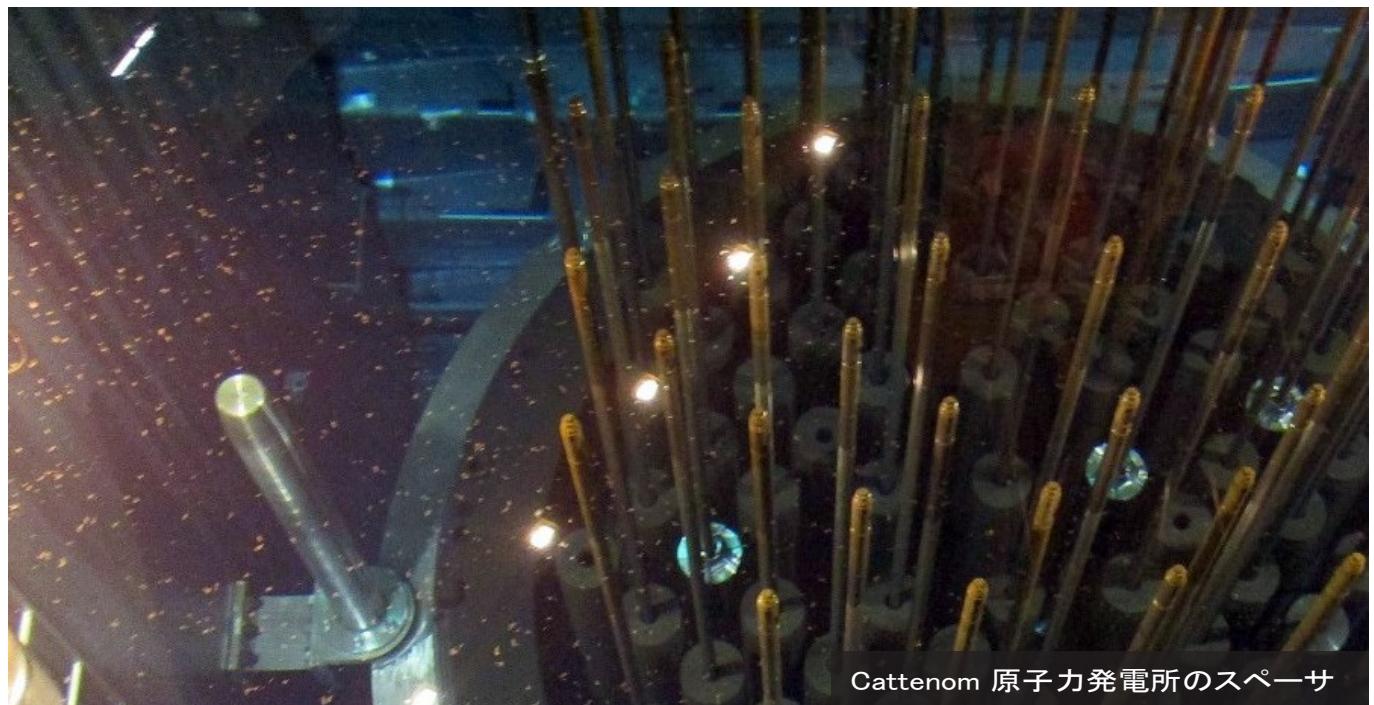
Cattenom 原子力発電所のスペーサ

オプション1:摩耗を抑止するためのスペーサを取り付け

Framatome社製 スペーサの機能

以下の機能により、サーマルスリーブの広範囲な損傷を回避、予防

- ・設置が容易
- ・フランスでは既にスペーサを設置しており、2020年には多くのEDFプラントで計画中
- ・RCC-M規格認定、ASME規格適合
- ・予防及び予測のための解決策

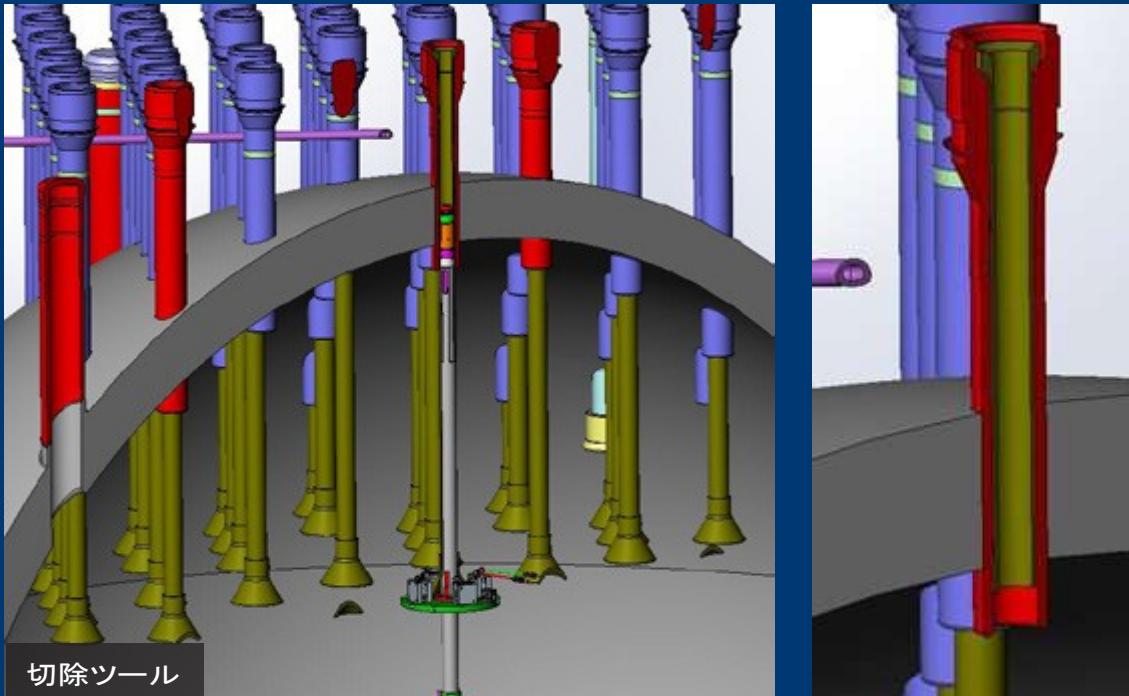
オプション2: 制御棒の入っていない位置ではサーマルスリーブを取り替えずに切除

プロセス

- ・ サーマルスリーブフランジの放電加工機(EDM)
- ・ サーマルスリーブと残片を取り出す
- ・ 実証済みのツールを使用して多数のサーマルスリーブを取り出す

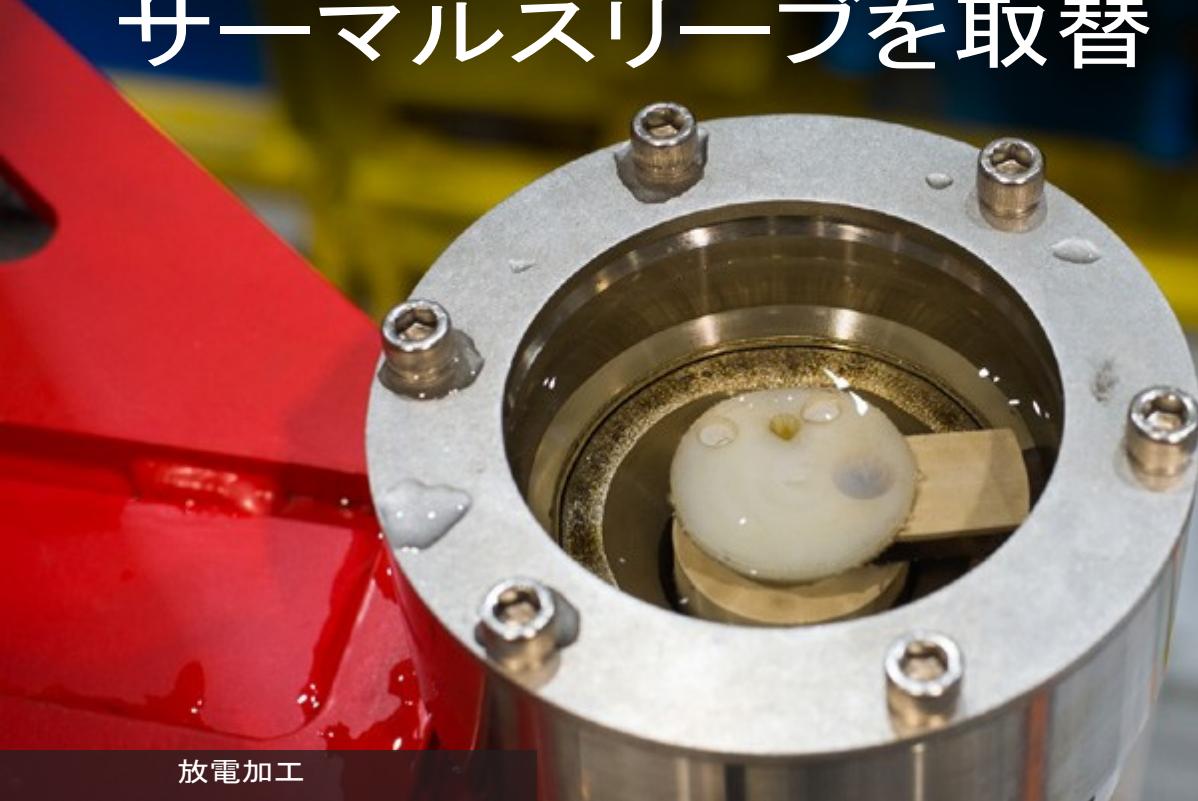
オプション3:上蓋の下から サーマルスリーブを取替

プロセス

- ・ フランジを加工(放電加工)して既設スリーブを取り出し
- ・ CRDMノズルに新たな合わせ面を加工(EDM)
- ・ 新たな合わせ面の目視検査を実施
- ・ 新規のサーマルスリーブ2本を上蓋の下から取り付け、
ID溶接で固定

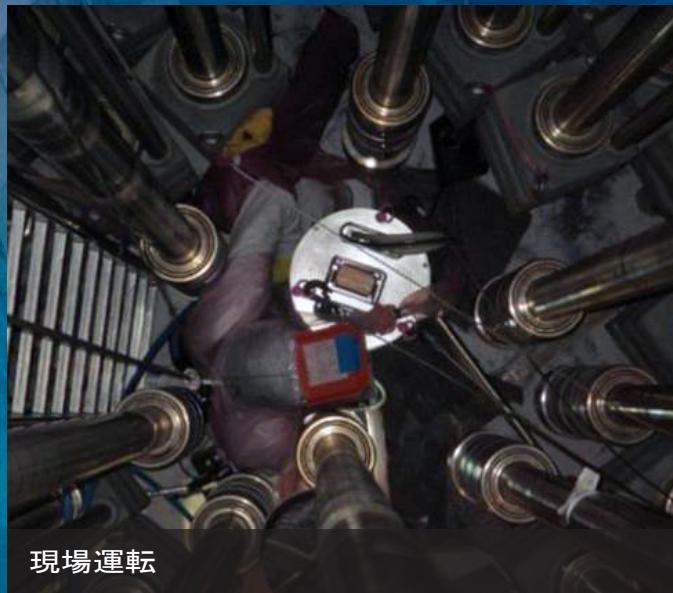
オプション4:上蓋の上から サーマルスリーブを取替

プロセス

- ・ CRDMの取り出し
- ・ 既設サーマルスリーブを持ち上げて切除
- ・ マシンアダプタを使用して元より下の位置に復旧
- ・ 新規サーマルスリーブを上部から取り付け、摩耗と加工代を補正するためのシムを設置
