硅基粘接技术

减缓堆腔衬里和传送管道衬里泄漏

环氧粘合剂技术

缓解乏燃料池里衬和无法排放储罐的泄漏

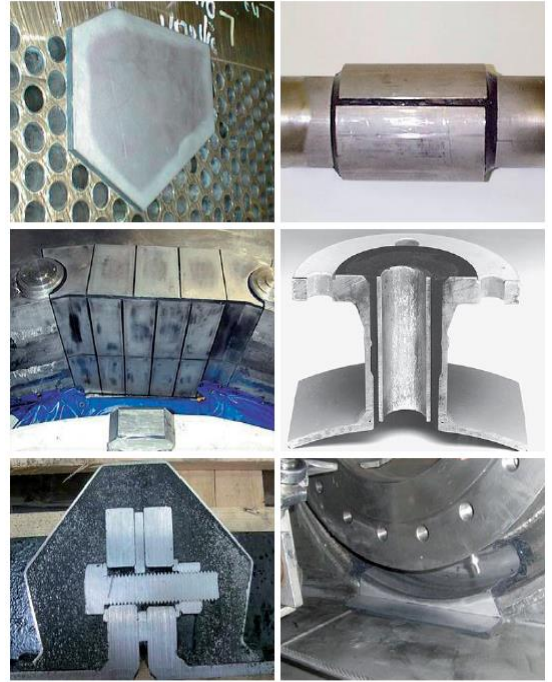
维修举例: 管板, 卡夹, 衬里, 接管, 法兰和伸缩缝

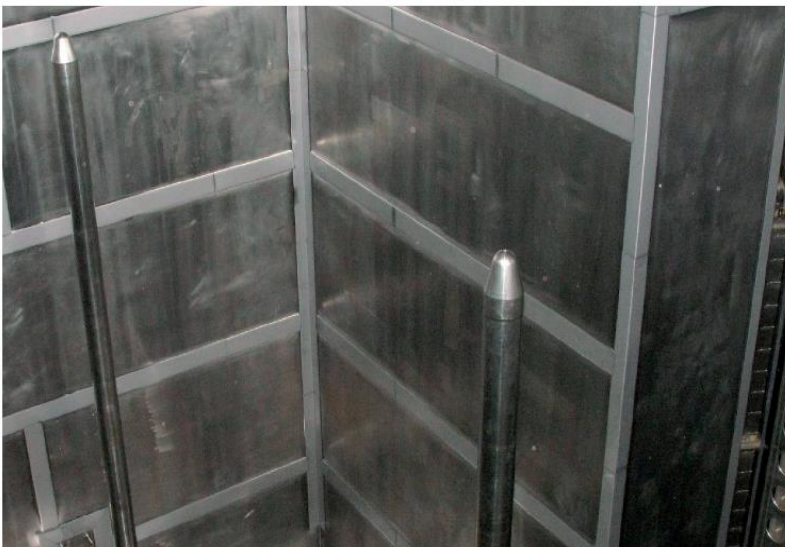
堆腔维修: 全部焊接接头均涂覆一层本粘合剂, 作为预防性措施

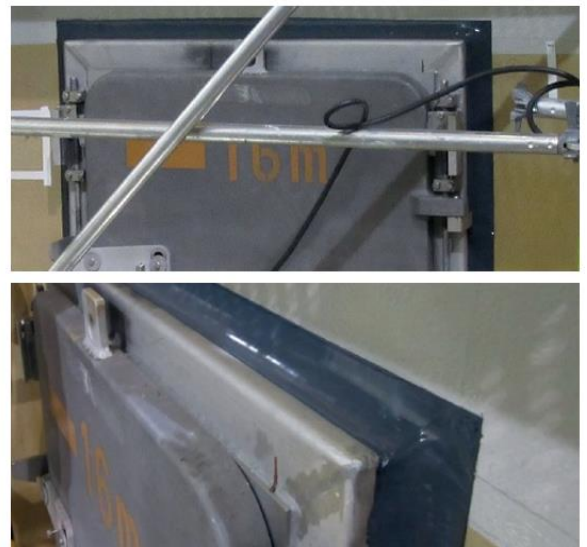
在涂有环氧树脂漆的堆腔内对墙壁穿孔进行密封

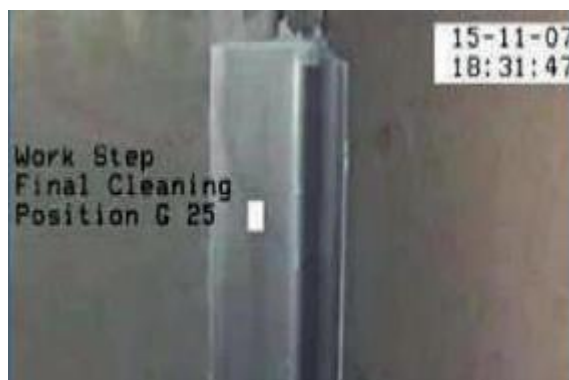
远程维修后的乏燃料池一角

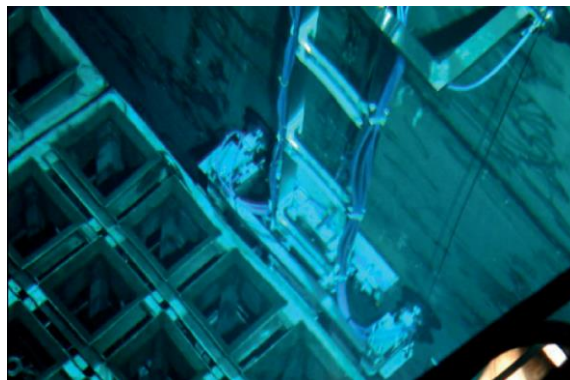
应用机械手技术进行远程维修施工

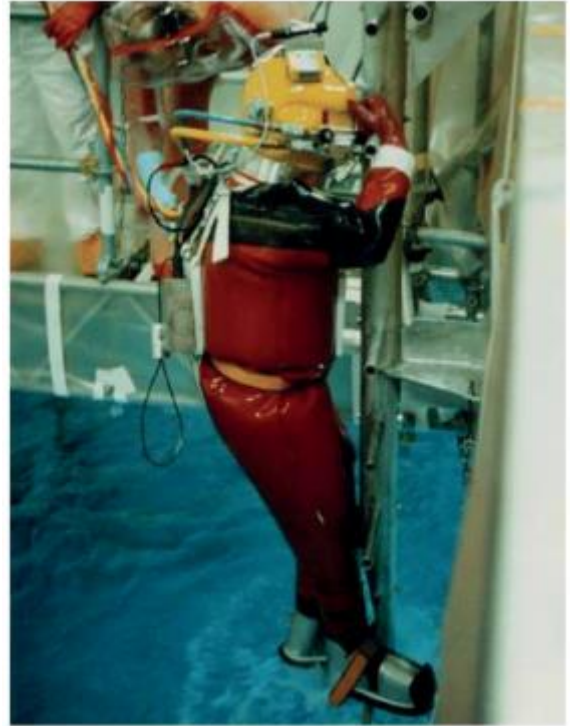
乏燃料池内潜水员在进行人工施工
