隔热套管磨损

法马通 (Framatome) 公司凭借其积累的经验与解决方案可提供最有效的检修策略, 减少核电站停机时间及总成本。

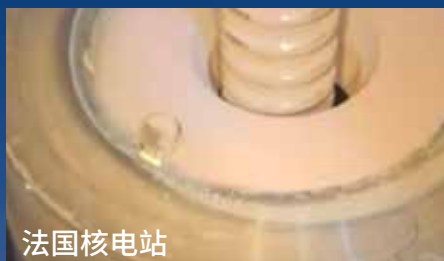
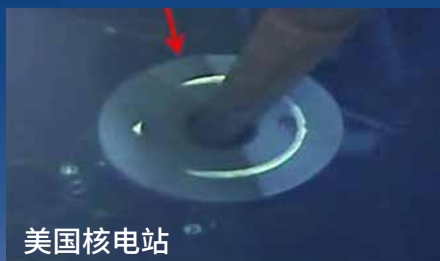
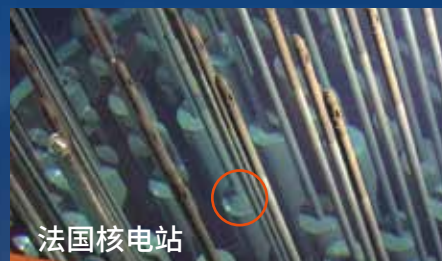
隔热套管事件

最近的产业事件揭示了隔热套管磨损问题是由流体诱导振动造成的。隔热套管端头磨损的表现是隔热套管相对于压力容器顶盖位置降低。在某些情况下,磨损会导致隔热套管端头干扰控制棒驱动机构(CRDM)的运动,最终导致隔热套管失效。

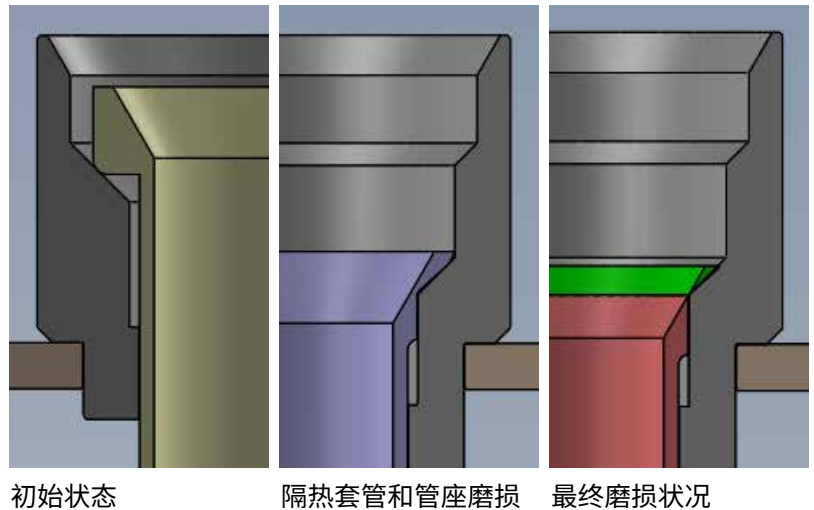
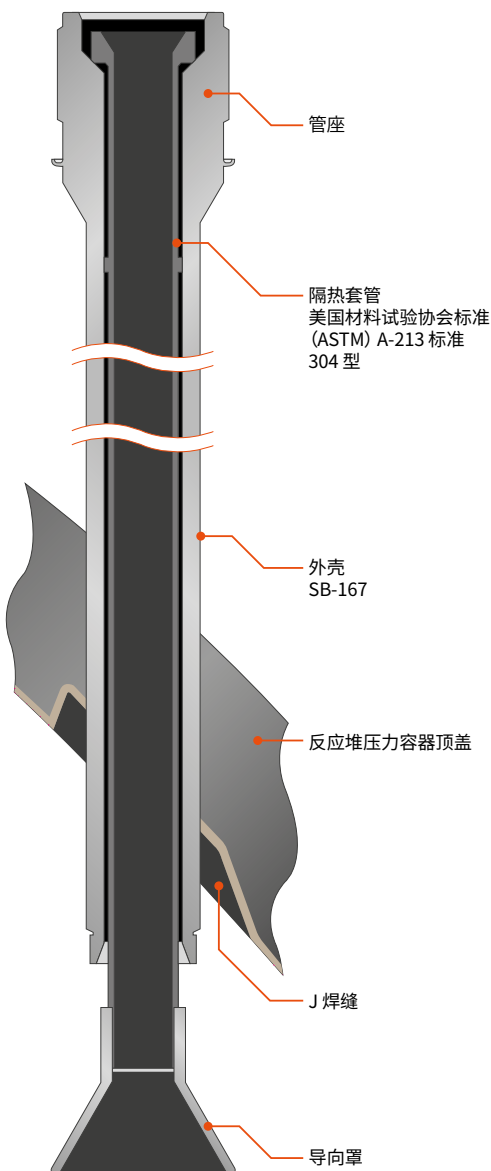
在严重的情况下，管座和隔热套管的磨损会产生松动部件，最终导致卡棒事件。右图所示的磨损轮廓图是通过
对法国核电站中磨损的管座进行详细
检查而确定的。

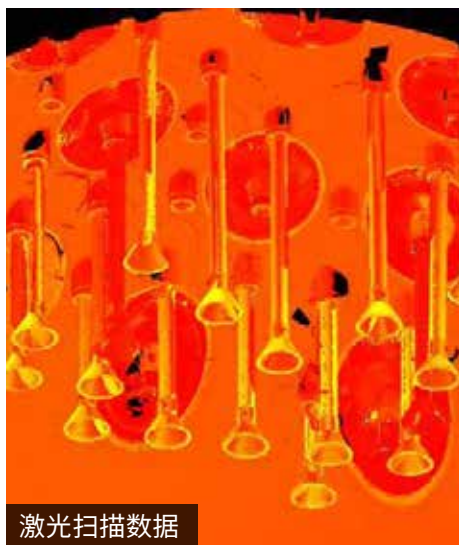
激光扫描数据

- 使用激光扫描技术进行间接测量以确定可能的磨损位置
- 测量隔热套管罩底部相对于反应堆压力容器顶盖密封面高度
- 比较测量数据和设计数据来识别端头磨损
- 压力容器顶盖放置在存放架后可以开始测量
- 参考信息:2018 年至 2019 年完成了超过 15 个激光扫描测量项目。2020年期间,在美国和南非,有14个项目计划中。

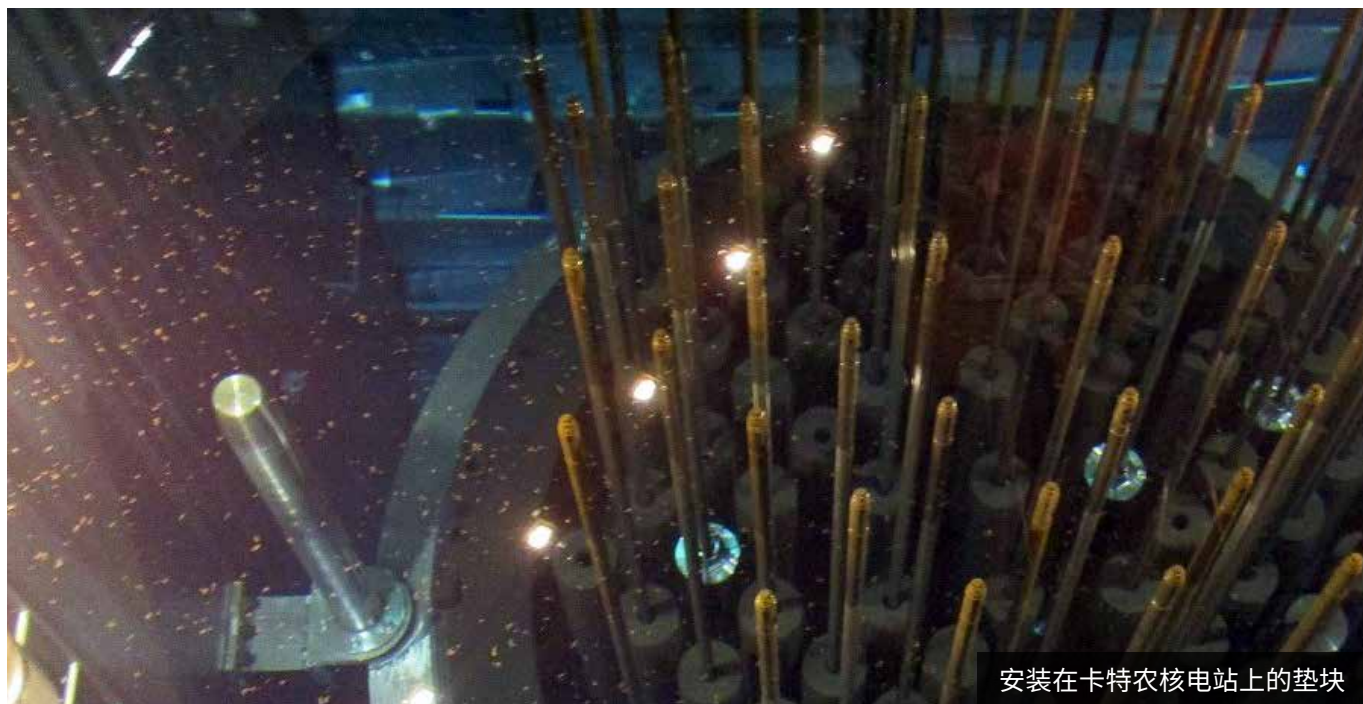
安装在卡特农核电站上的垫块

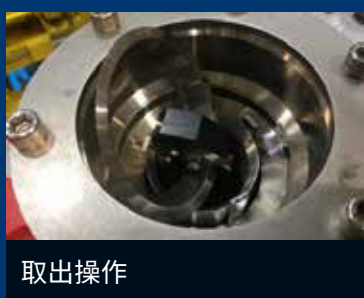
取出操作

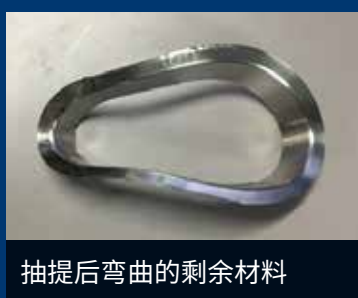
抽提后弯曲的剩余材料

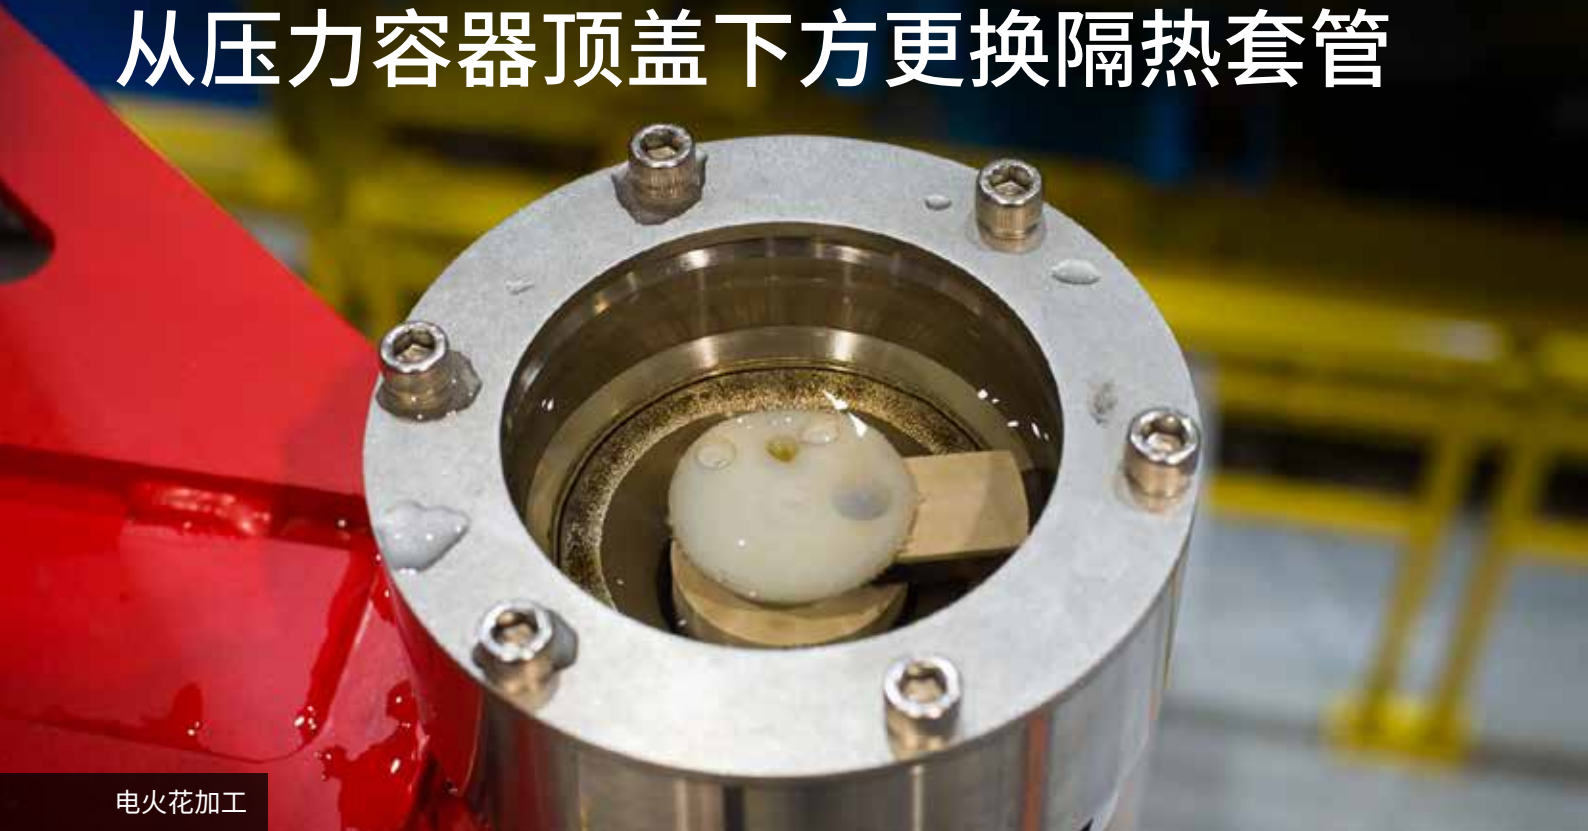
电火花加工

- 通过用电火花机 (EDM) 处理端头来拆卸现有的套管
- 在控制棒驱动机构 (CRDM) 管口加工 (EDM) 出一个新的管座表面
- 对新管座表面进行目视检查
- 从端头下面安装新的两件式隔热套管, 并用焊接进行固定

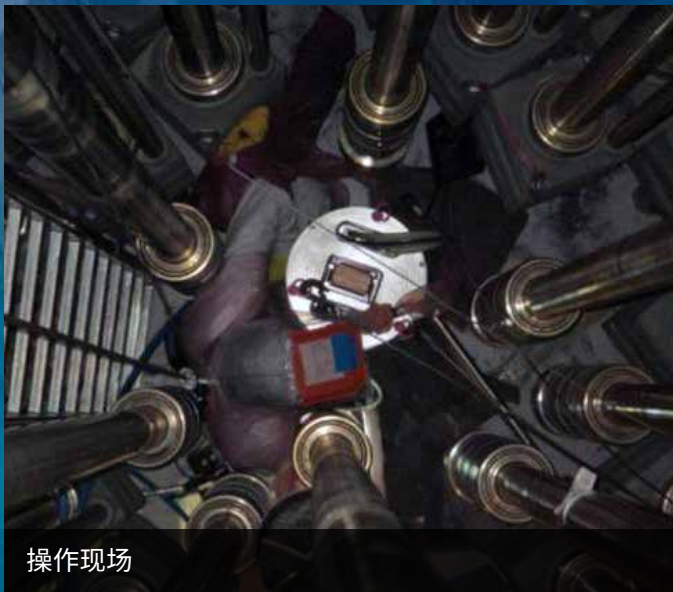
- 移除控制棒驱动机构 (CRDM)
- 抬高并去除旧的隔热套管
- 加工管座, 在较低位置恢复原始管座内部表面
- 从上面安装装有垫块的新隔热套管, 补偿因磨损和加工带来的影响

操作现场
