Usure de la manchette thermique

Gagnez du temps lors des arrêts de tranche et optimisez vos coûts de maintenance grâce aux solutions et à l'expérience de Framatome ainsi que la mise en place d'une stratégie la plus efficace.

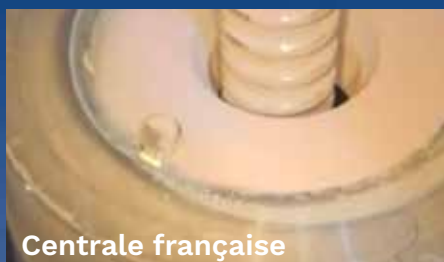
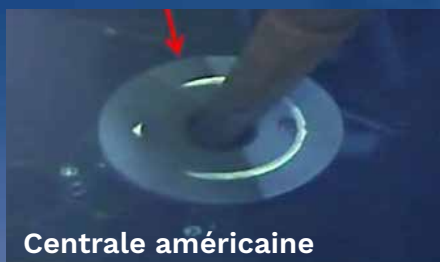
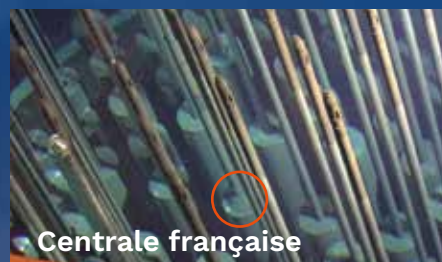
Incidents associés à la manchette thermique

Plusieurs incidents ont récemment mis en évidence des problèmes d'usure des manchettes thermiques causés par les vibrations induites par le débit environnant. L'usure de la bride de la manchette thermique se traduit par une descente de la manchette dans l'adaptateur du couvercle de cuve. Dans certains cas, la bride a entravé le mouvement des mécanismes de commande des grappes et provoqué une **défaillance de la manchette thermique**.

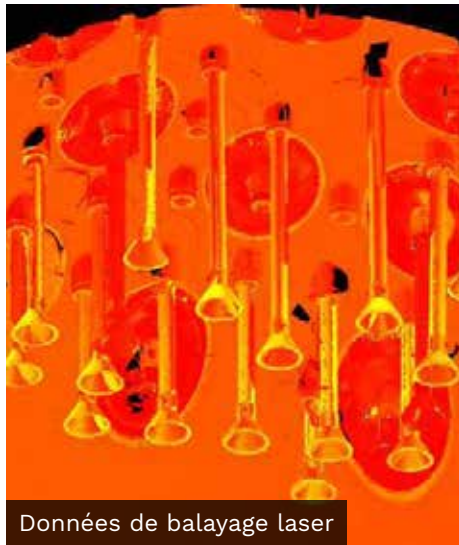
Balayage laser

- Prise de mesures indirectes permettant de localiser toute usure éventuelle à l'aide d'une technologie de balayage laser
- Mesure de la hauteur du fond des entonnoirs de la manchette thermique par rapport à la surface d'accouplement de la bride du couvercle de cuve
- Comparaison des données de mesure aux données de conception afin de déterminer l'usure de la bride
- Réalisable après installation du couvercle de cuve sur le support
- Références : plus de 15 interventions effectuées en 2018-2019, 14 envisagées ou prévues pour 2020 et d'autres aux États-Unis et en Afrique du Sud

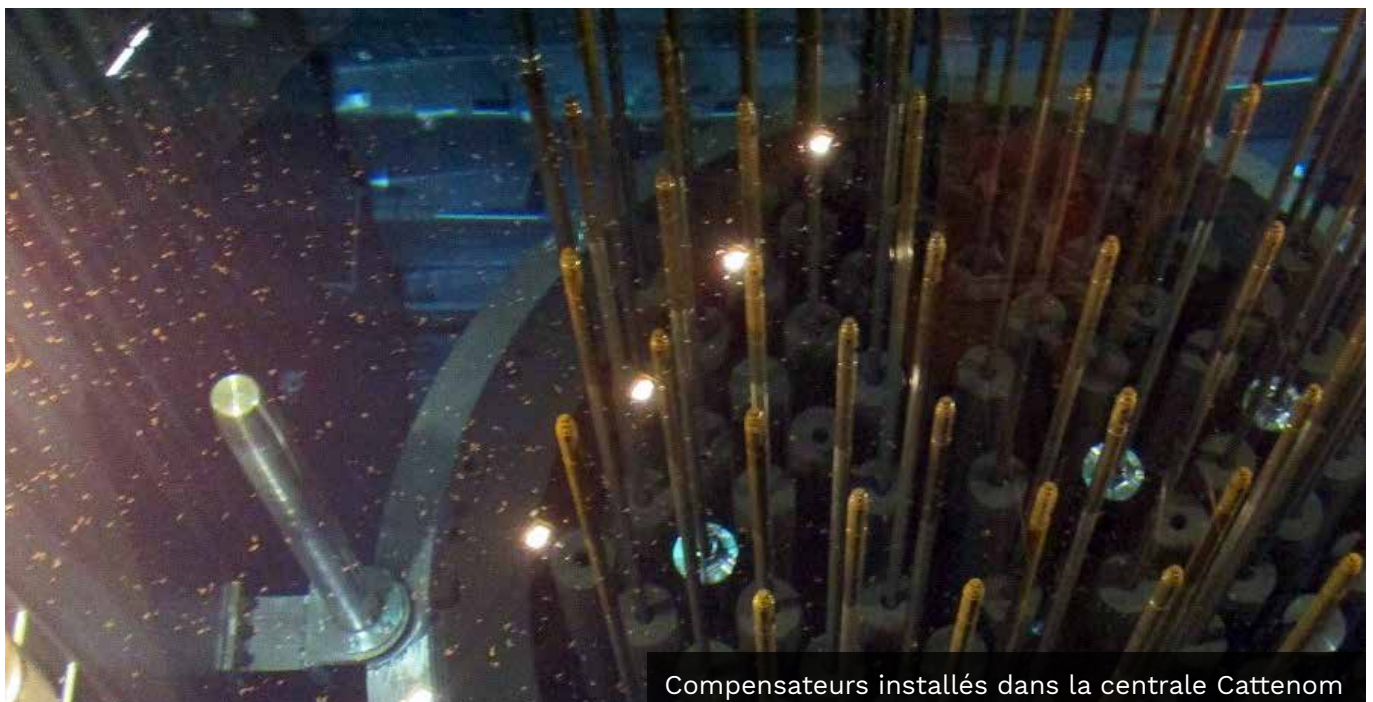
Compensateurs installés dans la centrale Cattenom

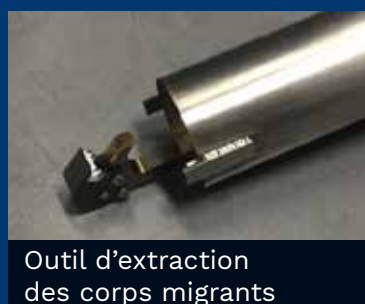
Outil d'extraction des corps migrants

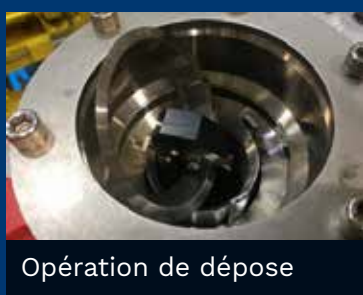
Opération de dépose

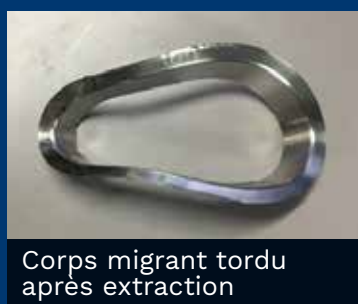
Corps migrant tordu après extraction
